## **Sicheres Öffnen der Revisionsklappe an einem Kreiselbrecher**

**Einfache Lösung – große Wirkung: Ein einfacher Umbau des Verschlusses einer Wartungsklappe an einem Kreiselbrecher bringt die mit der Instandhaltung beauftragten Beschäftigten beim Öffnen aus dem Gefahrenbereich.**

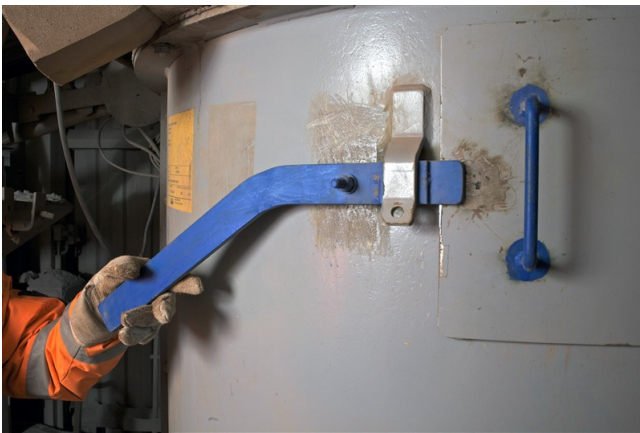
Der Öffnungshebel ist nun nicht mehr an der Klappe selbst, sondern verlängert am Gehäuse der Maschine angebracht.

Um das Unfallrisiko an dieser Stelle zu minimieren, musste der Standort zum Öffnen verändert werden. Herstellerseitig ist der Hebel zum Verriegeln direkt an der Wartungsklappe montiert. Die nun gefundene Lösung sieht die Befestigung eines verlängerten Hebels mit Drehpunkt links daneben direkt am Brecher vor. Durch den verlängerten Hebelarm lässt sich die Verriegelung leichter öffnen – und der Bein- und Fußbereich des Mitarbeiters sind so zwangsläufig außerhalb der Gefahrenzone.

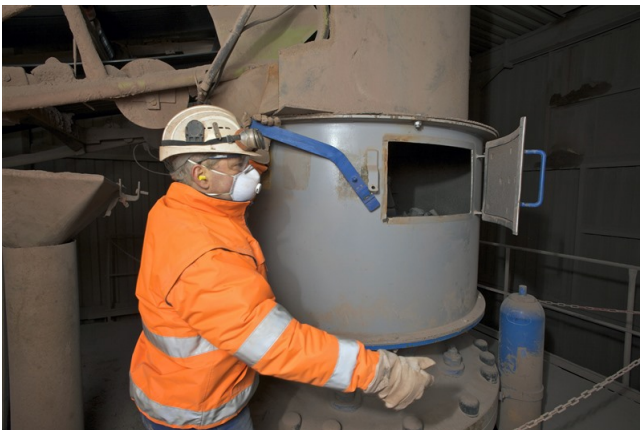
Beim Öffnen selbst steht der Mitarbeiter nun weit genug von der Klappe weg, so dass ihm keine Steine mehr auf die Beine fallen können.
