# Gesundheitsschonende Instandsetzung

**Der Transport von heißem Zementklinker vom Ofen in die Klinkersilos erfolgt über sogenannte Plattenbandförderer. Insbesondere die Lager der Stützrollen unterliegen hierbei einem starken Verschleiß.**

Jahr: **2001**  
Kategorie: **Förderbänder**  
Kontakt: **Anneliese Zementwerke AG**  
**Werksgruppe Geseke**

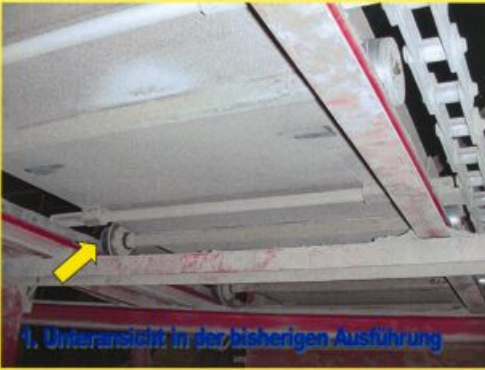
Da jeweils zwei Rollen direkt auf der tragenden Vierkantwelle gelagert werden, muss vor jedem Lagerwechsel die Platte vom Plattenband demontiert werden, um in der Werkstatt das aufgeschweißte Profil zu entfernen. Die Demontage einzelner Segmente des Plattenbandes kann dem zufolge nur bei Stillstand der gesamten Produktionslinie erfolgen.

1. Untersicht in der bisherigen Ausführung

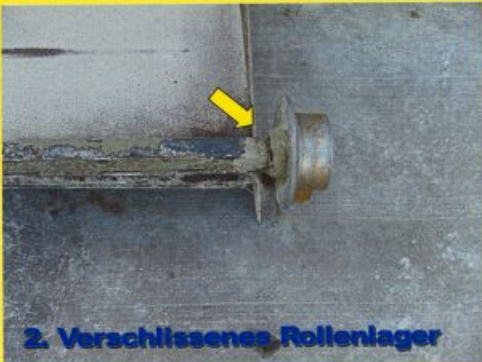
2. Verschlissenes Rollenlager

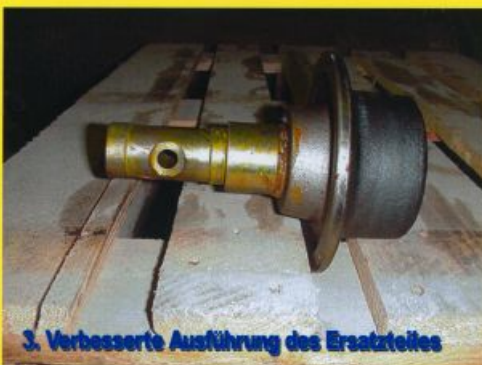
3. Verbesserte Ausführung des Ersatzteiles

Ein Unternehmen der Zementindustrie entwickelte eine Möglichkeit, den Lagerwechsel für die Stützrollen kostengünstiger und sicherer durchzuführen. Für die Lagerung der Rollen wurde ein kurzes Achsstück entwickelt. An den Vierkantprofilen wurden jeweils U-Profile angebracht, die mit Bohrungen versehen den Wellenstumpf der Rolle aufnehmen. Das Rollenbauteil wird anschließend mit einem Bolzen gesichert. Nunmehr ist es nicht mehr nötig das tragende Vierkantprofil vom Plattenband zu trennen. Die zeitaufwendige Demontage der Förderplatten entfällt, weil das Band lediglich leicht angehoben wird, um die Steckrollen zu wechseln. Die Steckrollen können auf Vorrat gefertigt werden, dies ermöglicht die Instandsetzung in kürzester Zeit. Die Wirbelsäulenbelastung der Mitarbeiter sowie Unfallgefahren während der Demontage der ca. 80 kg schweren Platten werden vermieden. Da im Rahmen der Instandsetzung keine Schweißarbeiten anfallen, werden die Unfallgefahren, Gesundheitsbelastung durch UV-Strahlung, elektrischen Strom und Schweißrauch vermieden.

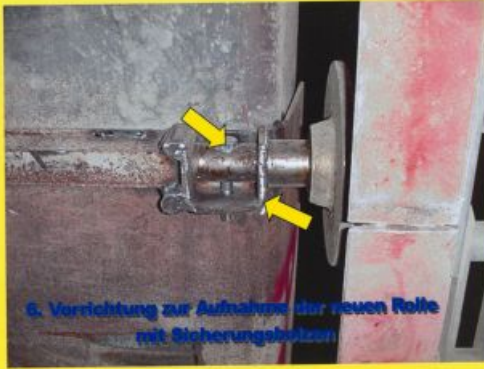
6. Vorrichtung zur Aufnahme der neuen Rolle  
mit Sicherungshölzern
