Vorschlag – Branche Zucker | 2014

Verbrühschutz am Dicksaft-Filter

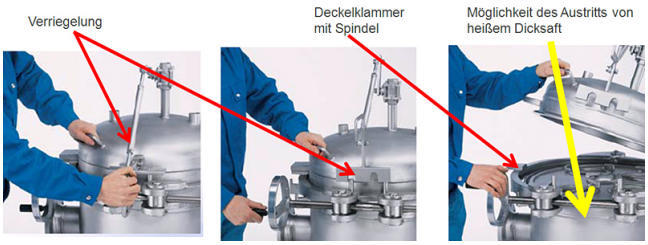
Herstellerseitig ist eine mechanische Zwangsverriegelung zwischen Entlastungsventil und der Spindel zum Öffnen der Deckelklammer eingebaut. Trotz dieser Verriegelung entwich beim Öffnen der Deckelklammer zu Wartungsarbeiten konstruktionsbedingt häufig heißer Dicksaft mit einem Druck von bis zu 4 bar. Um diese Gefahr zu beseitigen, wurden drei unabhängig voneinander wirkende Systeme am Filter nachgerüstet.

Verriegelung
Deckelklammer mit Spindel
Möglichkeit des Austritts von heißem Dicksaft

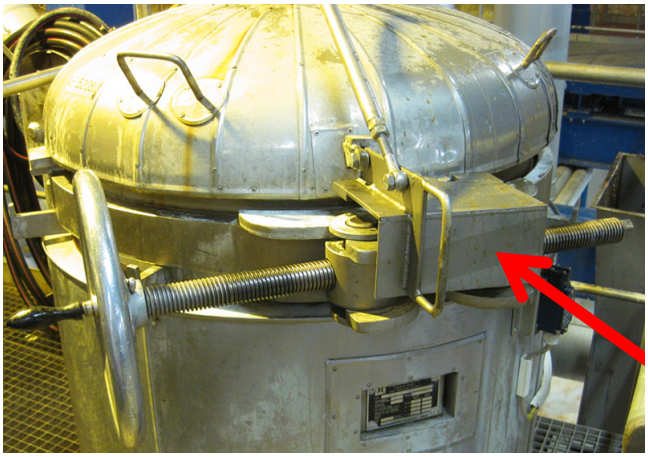
Gesamtansicht eines nachgerüsteten Filters

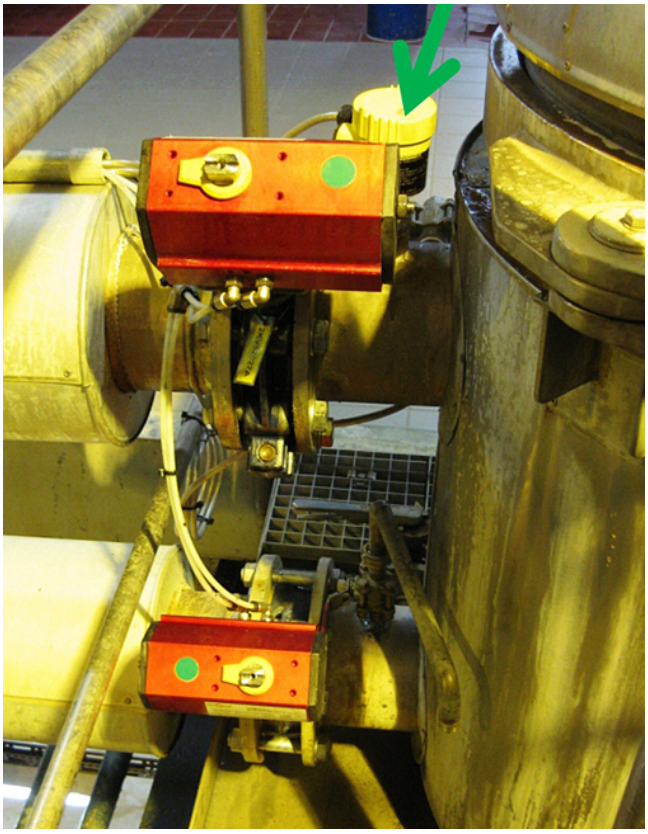
Eine kapazitive Füllstandsmessung erteilt ein Freigabesignal (grünes Licht), wenn das Zulaufrohr keinen Saft mehr enthält. Der Füllstand im Filterkörper ist dann so weit abgesunken, dass kein heißer Dicksaft mehr durch zu frühzeitiges Öffnen der Deckelklammer über den Rand des Filterkörpers treten kann. Erst nach Aufleuchten dieses Signals darf der Deckel geöffnet werden.
