Vorschlag – Branche Zucker | 2014

Verbrühschutz am Dicksaft-Filter

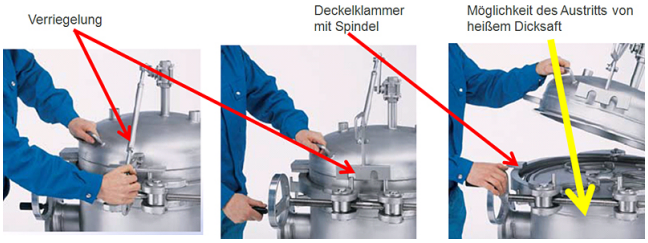
Herstellerseitig ist eine mechanische Zwangsverriegelung zwischen Entlastungsventil und der Spindel zum Öffnen der Deckelklammer eingebaut. Trotz dieser Verriegelung entwich beim Öffnen der Deckelklammer zu Wartungsarbeiten konstruktionsbedingt häufig heißer Dicksaft mit einem Druck von bis zu 4 bar. Um diese Gefahr zu beseitigen, wurden drei unabhängig voneinander wirkende Systeme am Filter nachgerüstet.

Verriegelung
Deckelklammer mit Spindel
Möglichkeit des Austritts von heißem Dicksaft
