# Gefahrloses Öffnen der Lkw-Bordwand

Eine von Mitarbeitern der Südzucker AG im Werk Offstein entwickelte Bordwand-gabel schließt dieses Risiko aus. Die Bordwand wird zunächst ein wenig angehoben, so dass die Gabel angesteckt werden kann. Der Griff der Gabel wird in eine Rastersäule neben dem Fahrzeug eingehängt und sichert die Bordwand gegen Herunterklappen. Als Nebeneffekt werden Beschädigungen an Fahrzeugen vermieden. Die Konstruktion ist kostengünstiger in der Anschaffung als die Neukonstruktion der Altanlage. Durch die händische Bedienung ist die Kontrolle der aufgewendeten Kraft möglich und ein schnelles und sicheres Arbeiten stets gewährleistet.

Jahr: **2012**  
Kategorie: **Herstellung von Transportbeton / Mörtel /  
Trockenbaustoffen**  
Kontakt: **Südzucker AG  
Werk Offstein**

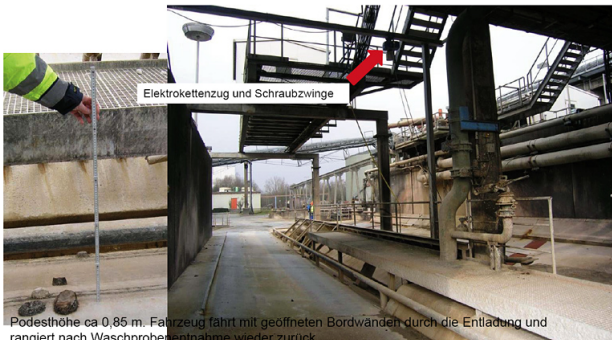
### Situation im Schwesterwerk B

Podesthöhe ca 0,85 m. Fahrzeug fährt mit geöffneten Bordwänden durch die Entladung und rangiert nach Waschprobenentnahme wieder zurück
